POSOUZENÍ STAVU BYTOVÝCH DOMŮ

VÁNKOVÁ 795 – 796, 797 - 803,
PRAHA 8 - ČIMICE

Posouzení stavu bytových domů ul. Vánková 795 – 796, 797 - 803, Praha 8 - Čimice

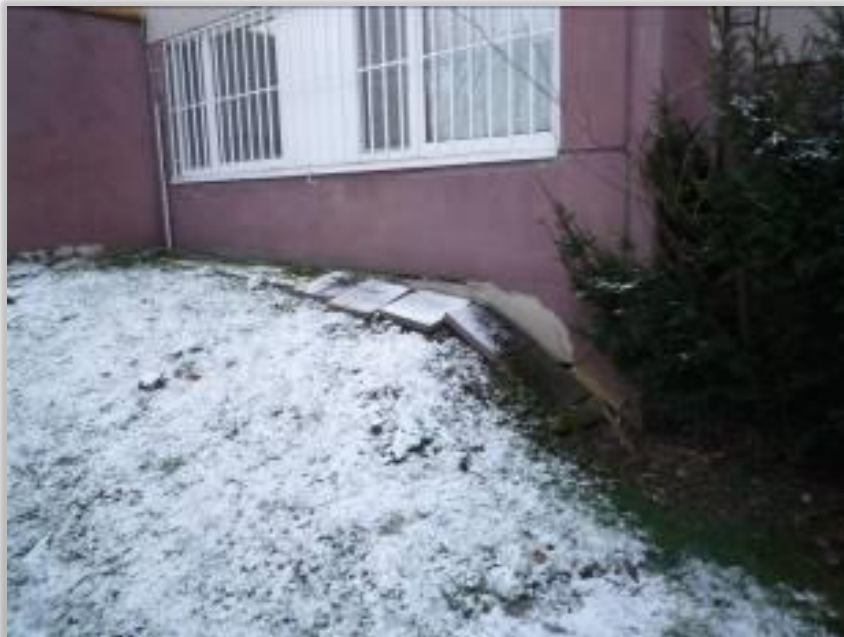
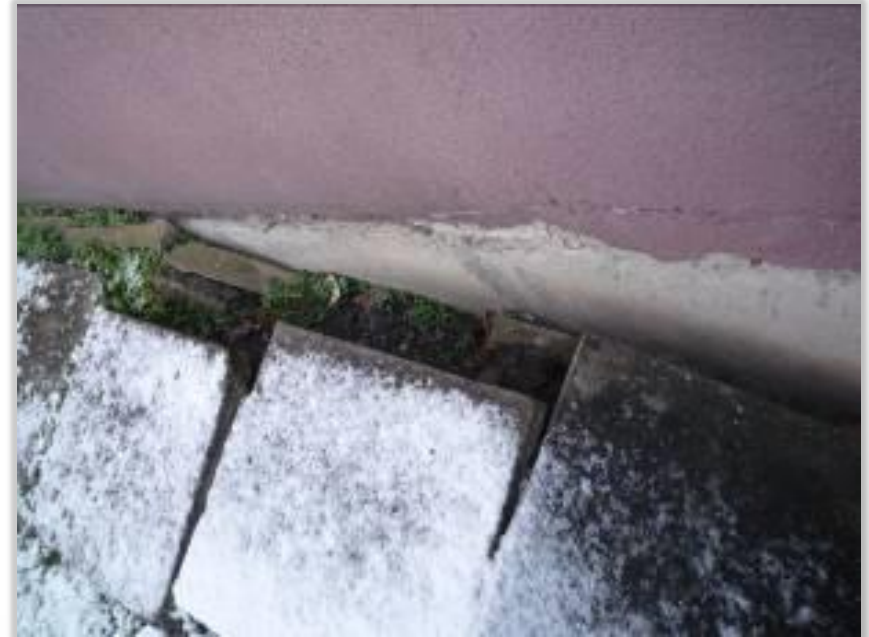
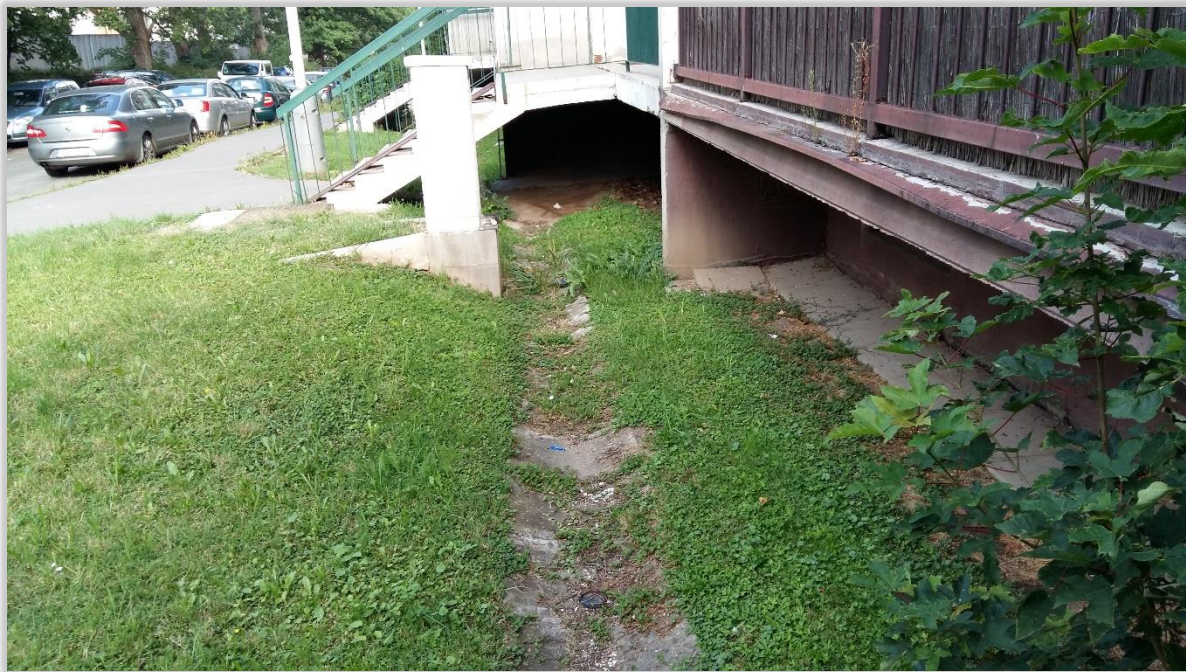
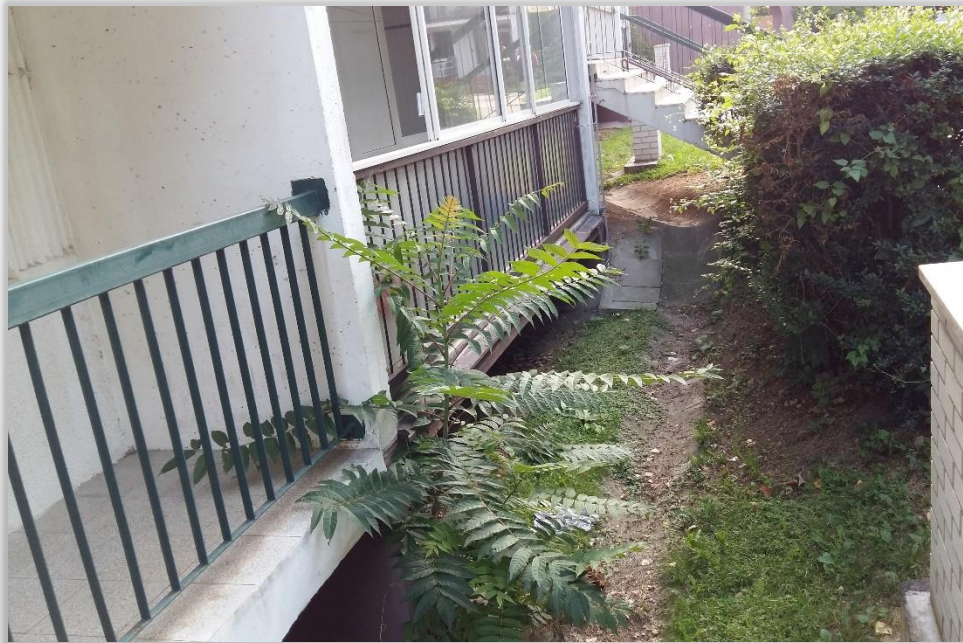
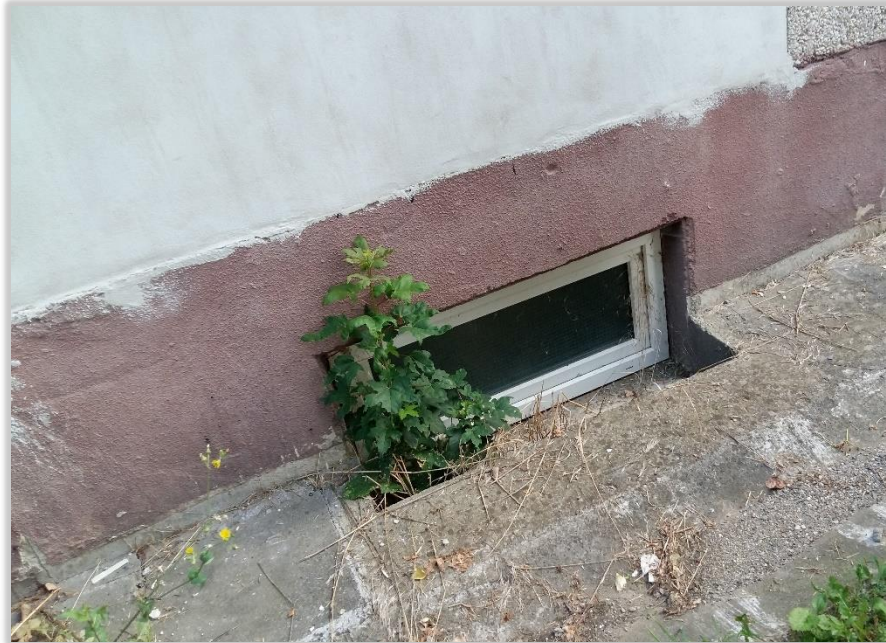
- Slouží k ochraně zdiva proti odstříkující a vzlínající vlhkosti
- Okapový chodník vlivem času sedl a "odjel" od fasády
- Místy zcela chybí
- Zanedbanou údržbou zarostl travou

Neplní svoji funkci, zadržuje vlhkost u domu, zapříčiňuje namáhání spodní části zdiva vlhkostí, nutná rekonstrukce.

Okapový chodník, hydroizolace

- Princip návrhu
 - Demontáž stávajících dlaždic
 - Odkopání do hloubky cca 0,5m
 - Oprava porušené hydroizolace
 - Aplikace nesesedajících vrstev
 - Nové okapové dlaždice

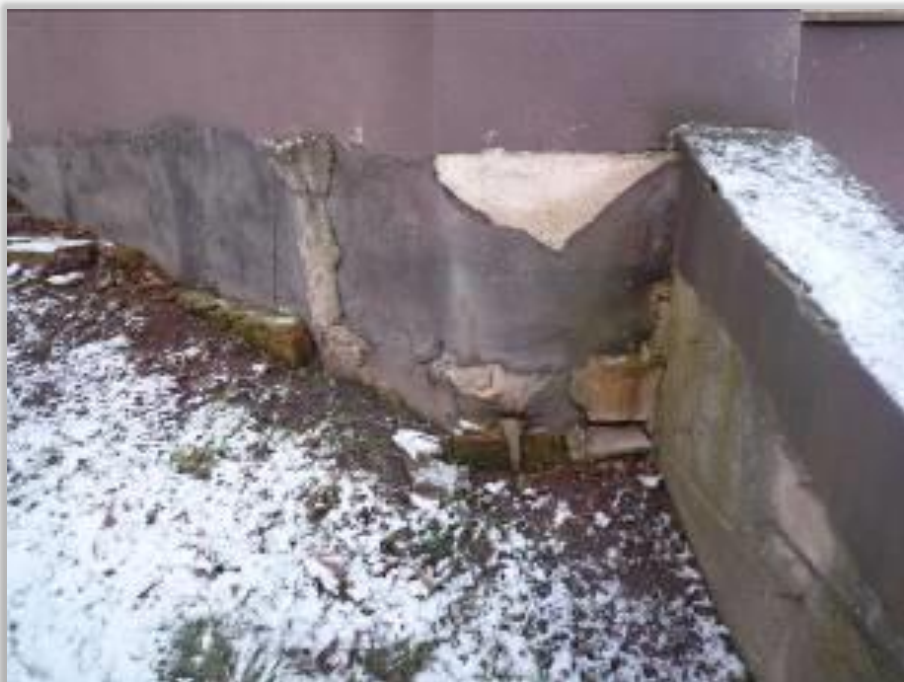
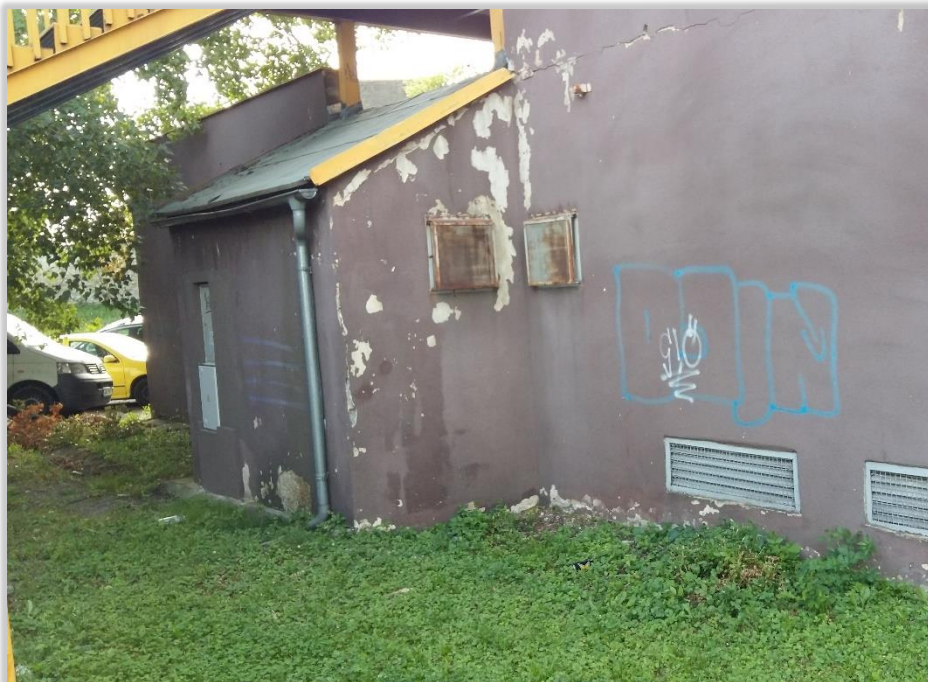
Hydroizolace stavby

- Souvislost s nefunkčním okapových chodníkem
- Výrazné poruchy hydroizolací u výměňkové stanice
- Vystavena působení UV záření
- Zatékání do výměňkové stanice

Funkčně dožívá, nutná její oprava.

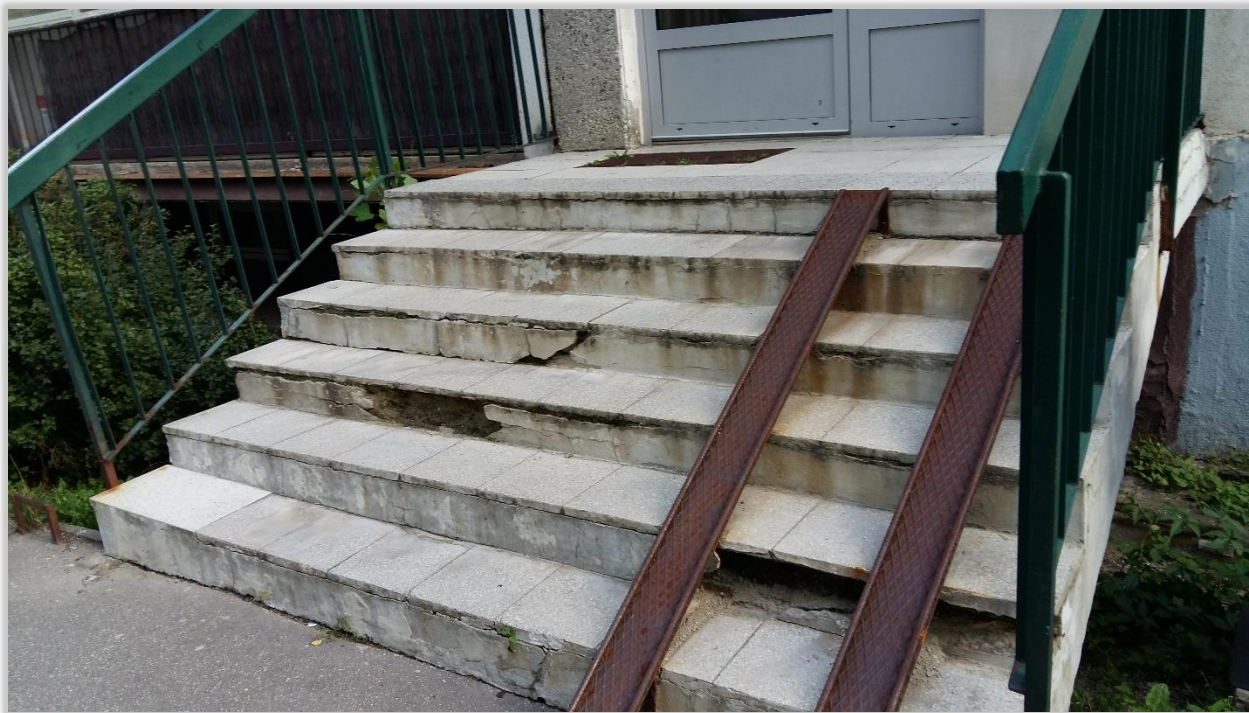
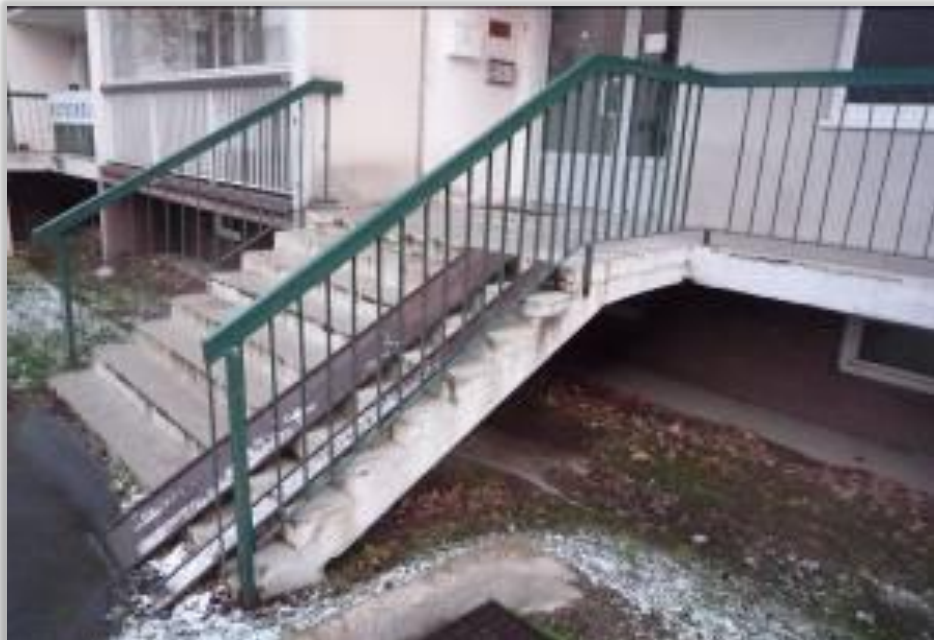
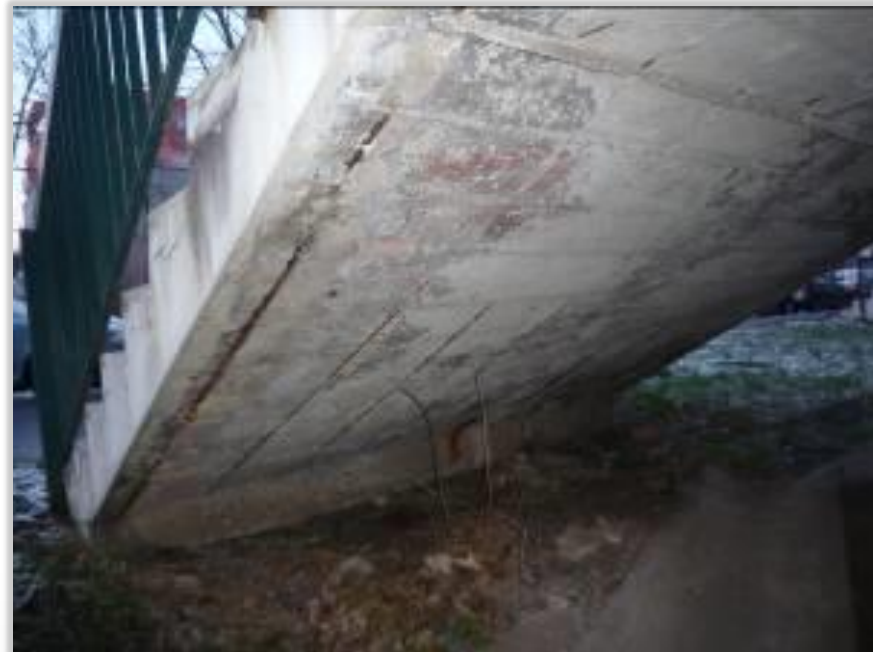
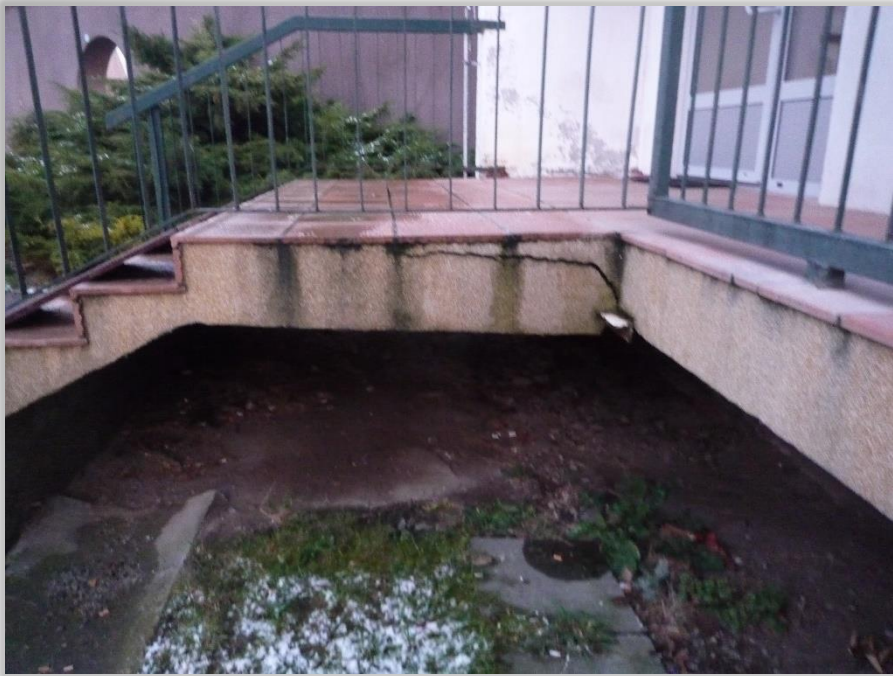
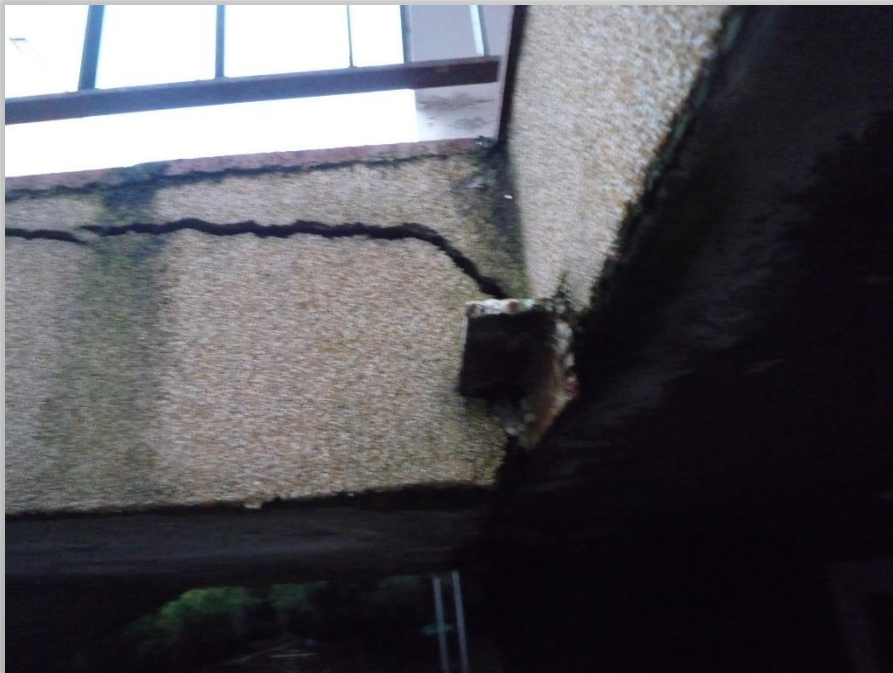
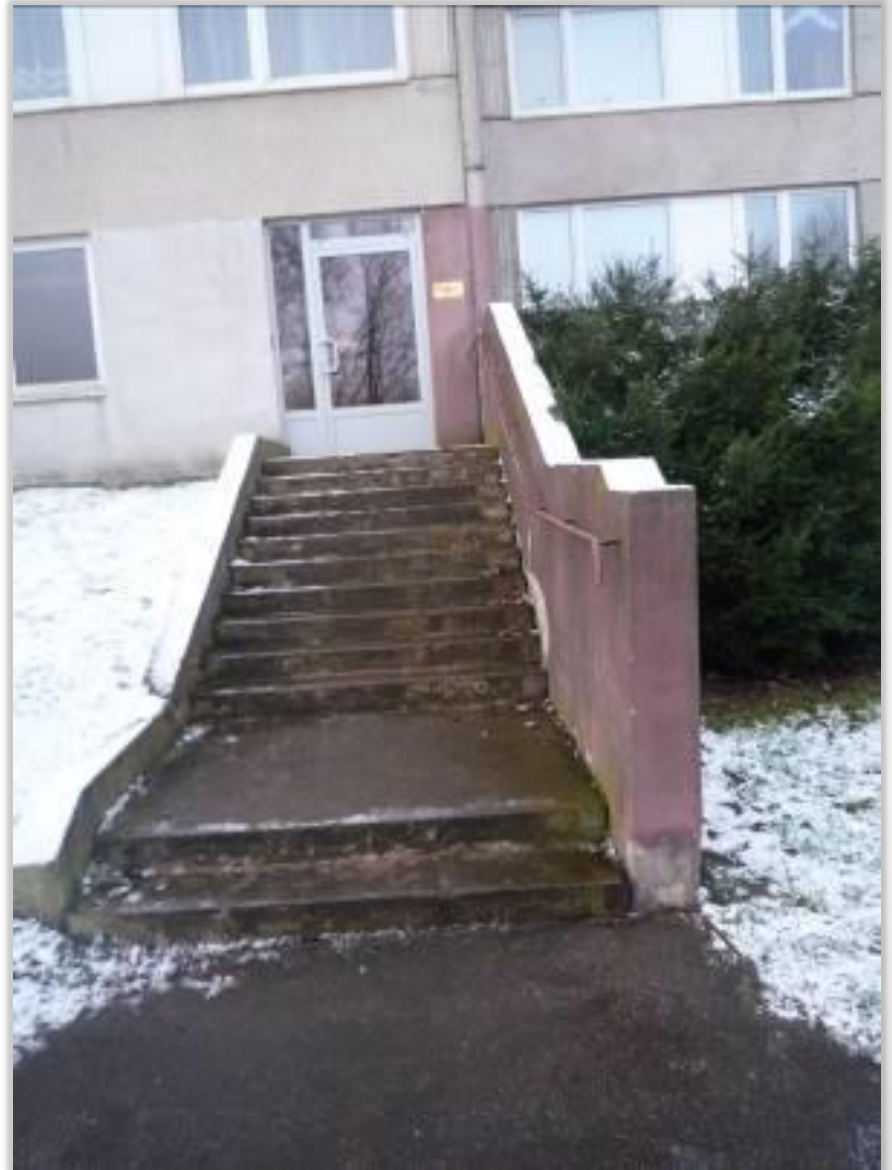
Předložená (venkovní) schodiště

- Schodiště u všech vstupů funkčně dožívají – degradace pochozích vrstev (dlažeb)
- Provozně nevhodně řešené (zcela vystaveno povětrnostním vlivům)
- Nesprávně konstrukčně provedeno (porucha nosné výztuže a statického osazení konstrukce)
- **Zásadní porucha stability konstrukce!**

Funkčně i konstrukčně dožilé, havarijní stav, nutná rekonstrukce!

- Možnosti rekonstrukce
 - Oprava stávajících schodů
 - Demontáž a osazení kompletně nových schodů
- Princip návrhu (zvolené řešení)
 - Demontáž stávajících schodišť
 - Nové základy pro schodiště
 - Nová konstrukce schodiště (beton případně ocel)
 - Princip nevrstveného materiálu
 - Zastřešení vstupů

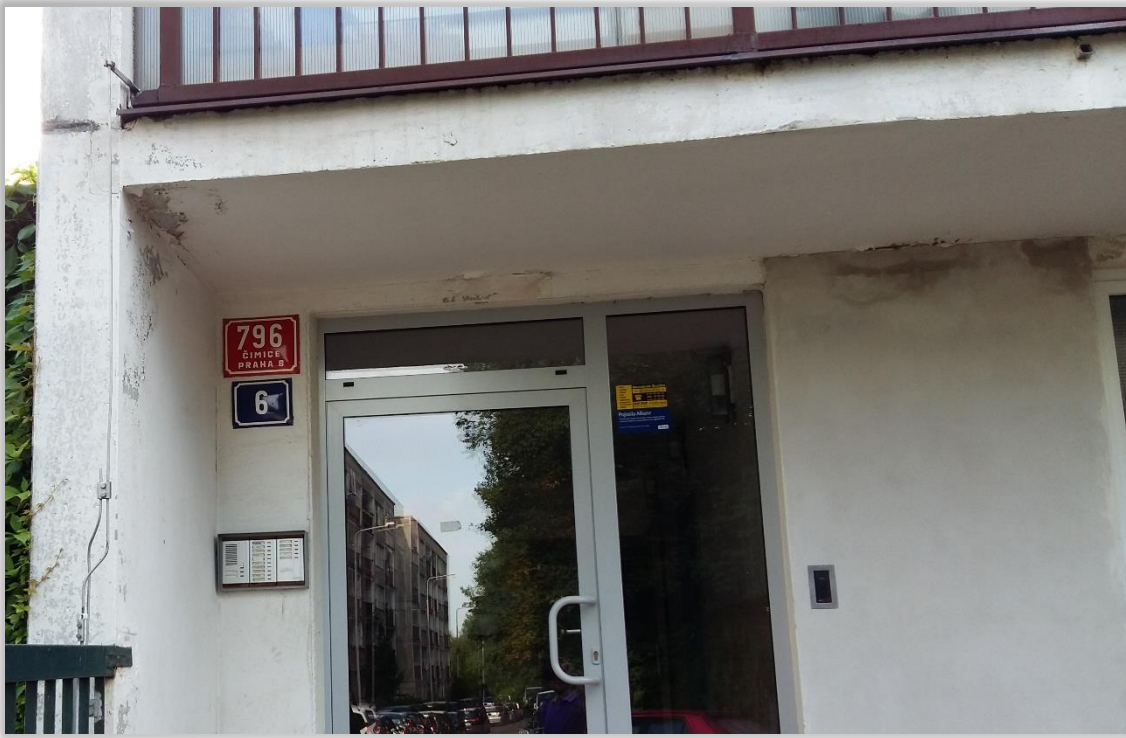
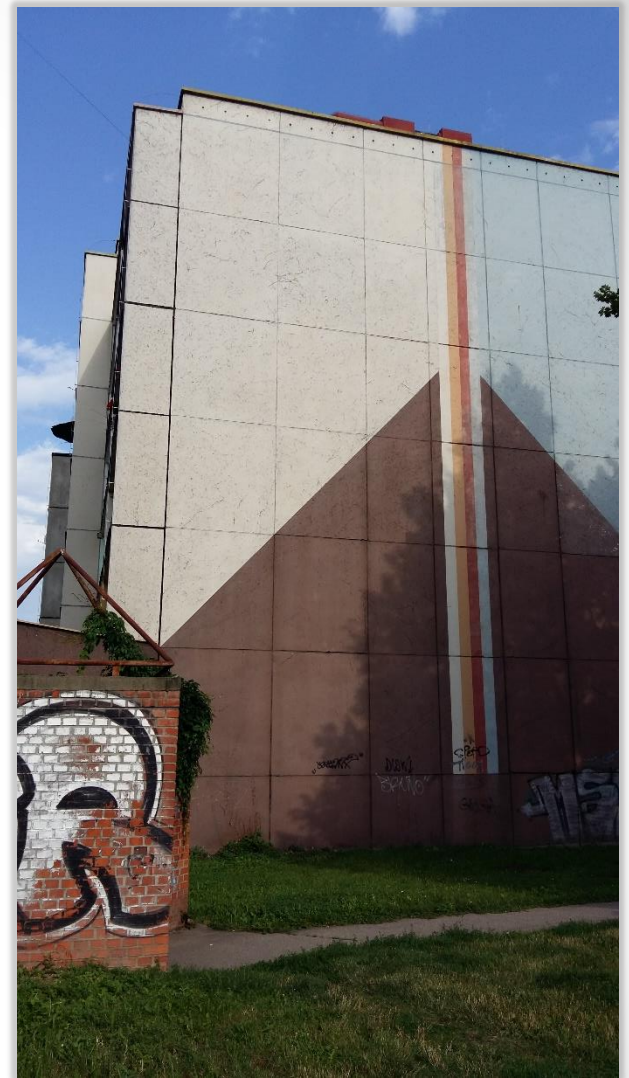
Obvodový plášť (objektů)

- Nevykazuje zásadní statické poruchy
- Popraskané styky mezi panely jsou dané typologií stavby
- Dochází k lokálním zatékáním
- Zásadní nedostatek tkví v nesplnění tepelně–technického parametru
- Množství tepelných mostů, způsobujících plísň v bytech

Z hlediska energetických standardů, jsou obvodové panely nevyhovující a žádají opravu – zateplení. Panely v soklové části jsou namáhány odstříkující vodou a tím dochází k porušování povrchu panelů.

- Princip návrhu rekonstrukce (obvodového pláště) fasády
 - Oprava drobných vad, očištění povrchu
 - Nalepení (kontaktně) izolantu na stávající plochu domu
 - Výztužné a povrchové vrstvy

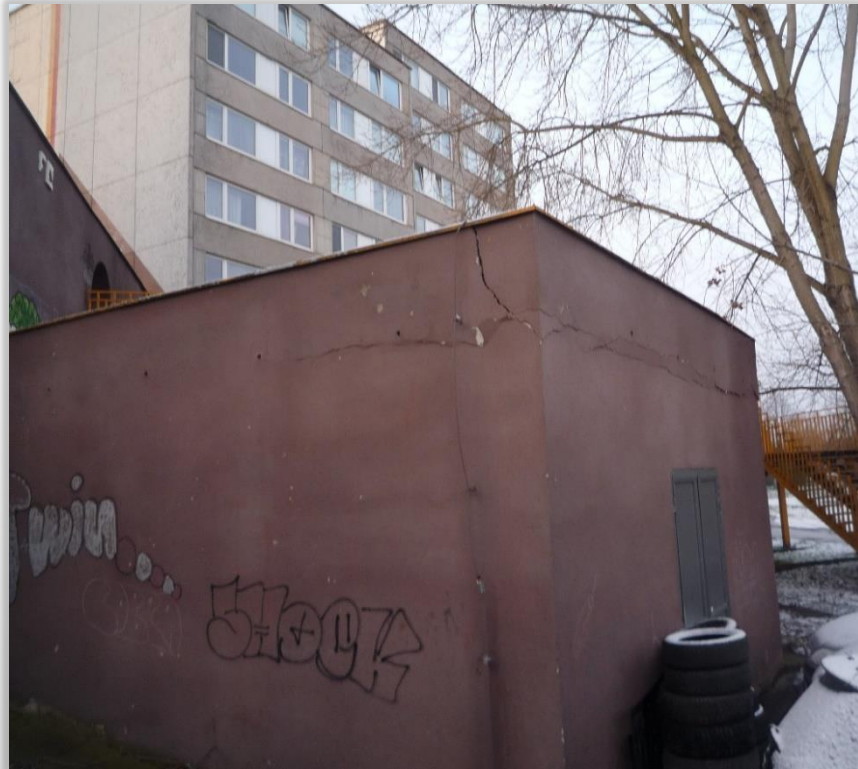
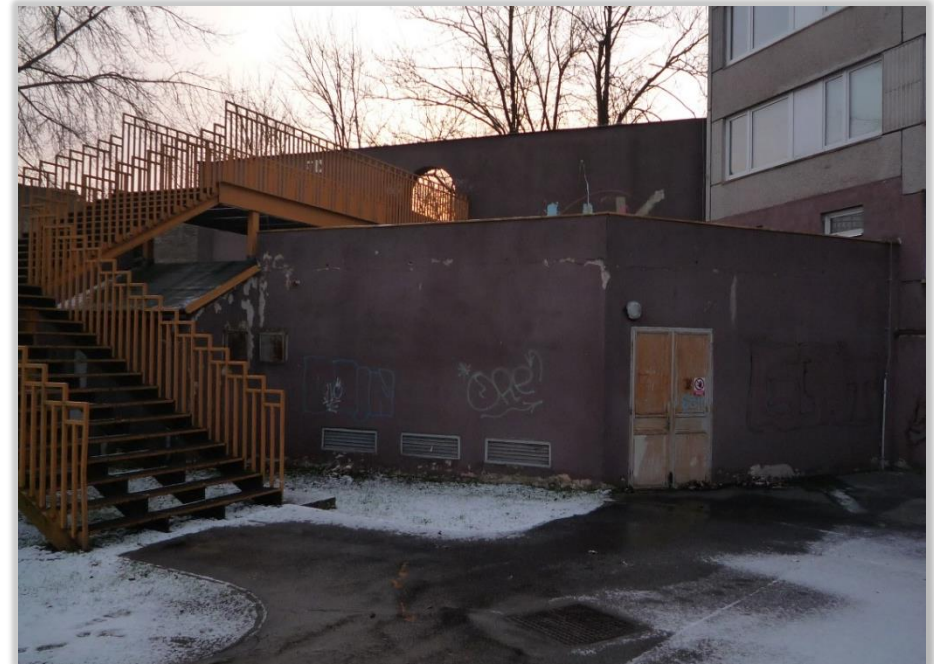
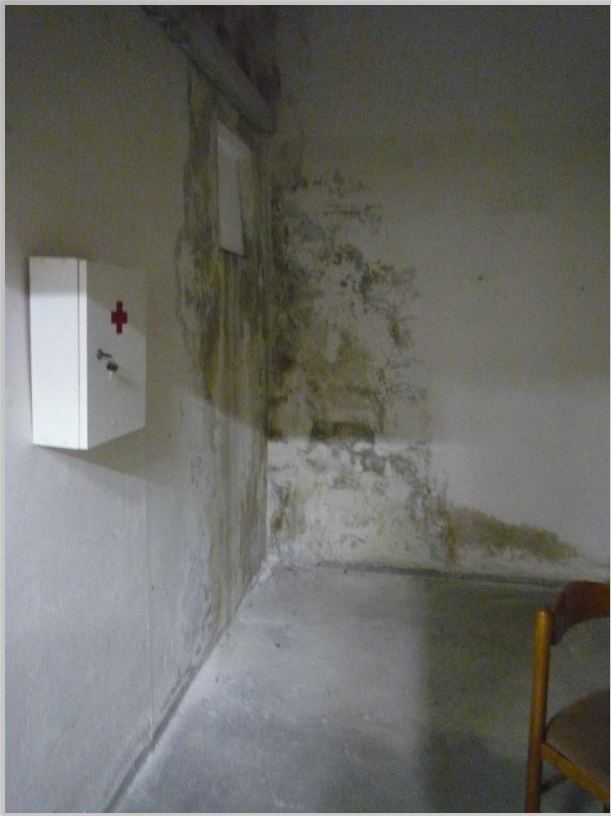
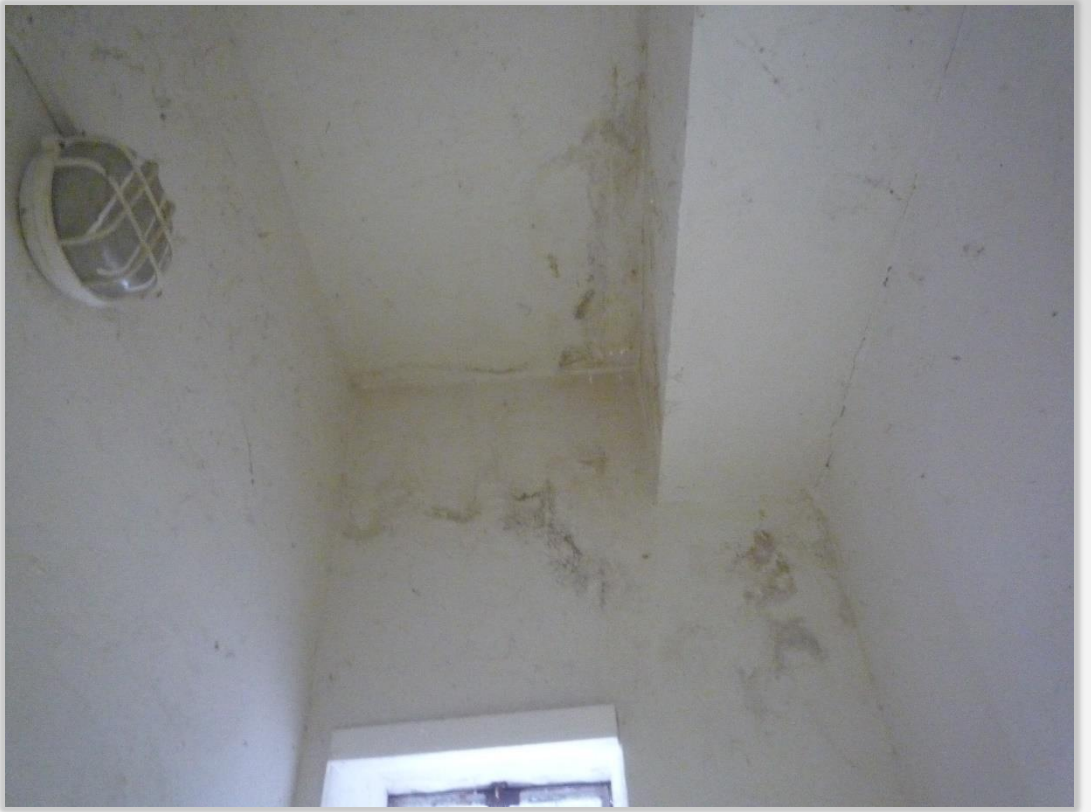
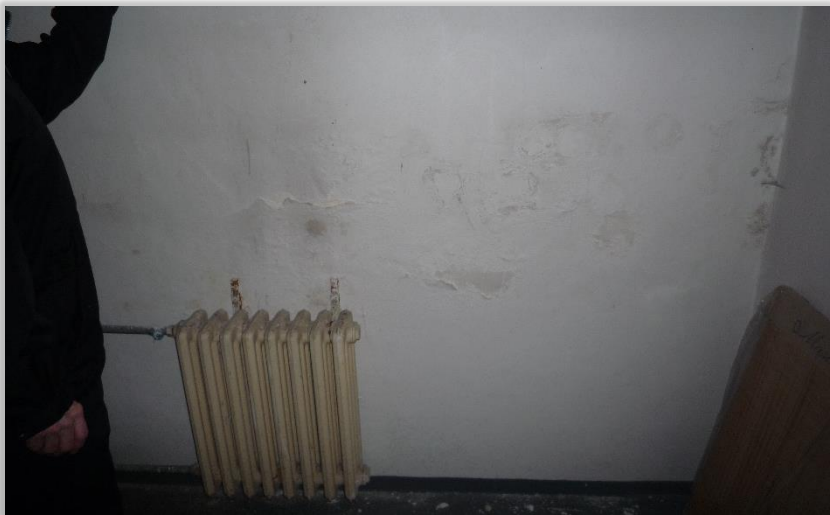
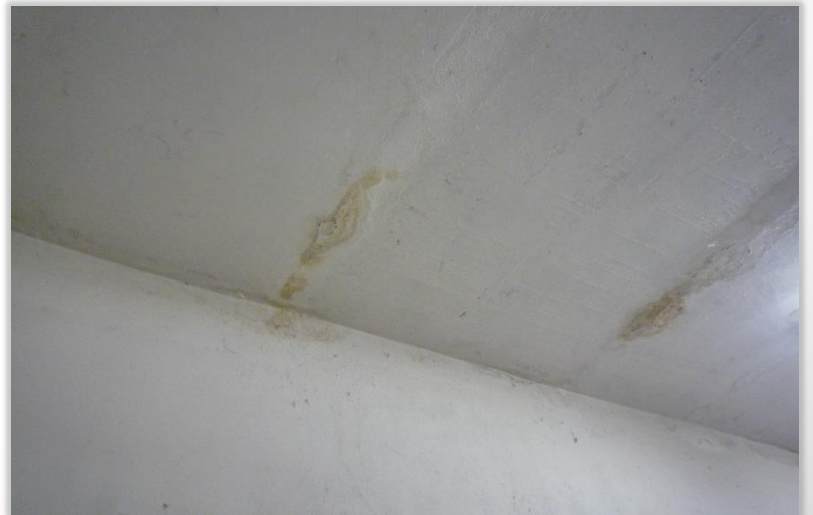
Obvodový plášť (výměníkové stanice)

- Vykazuje statické poruchy
- Zejména odtržená atika
- Trhliny v konstrukci - zatékání do omítek, degradace

Staticky i funkčně porušená, nezbytná oprava.

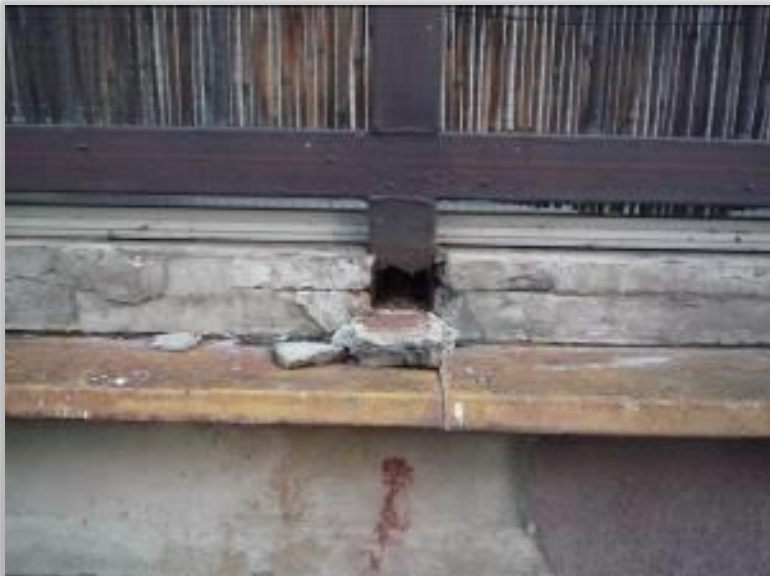
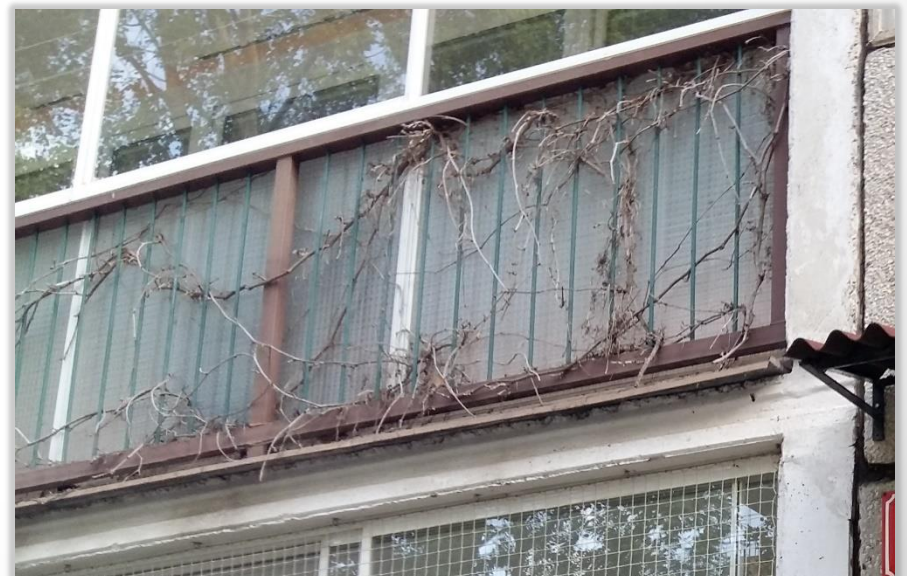
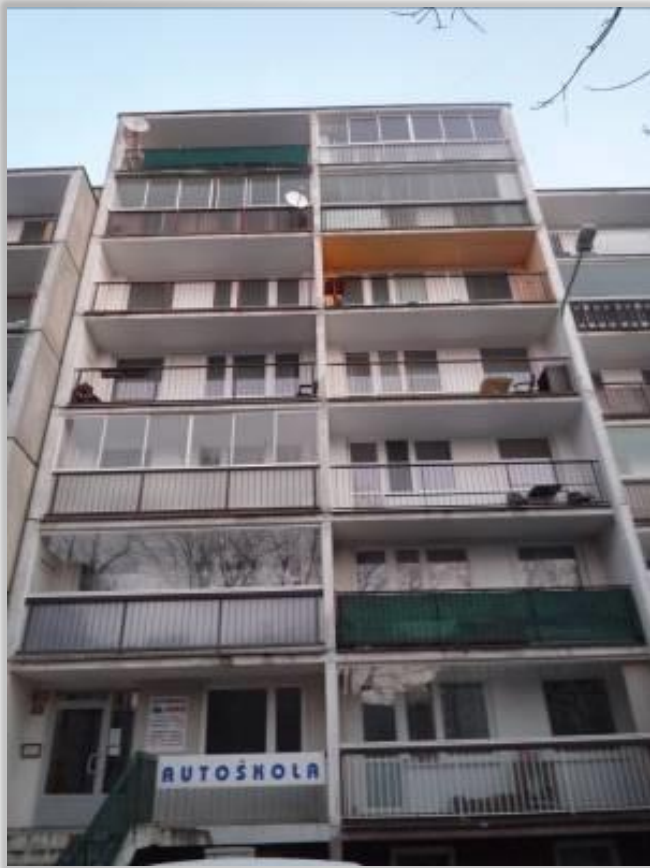
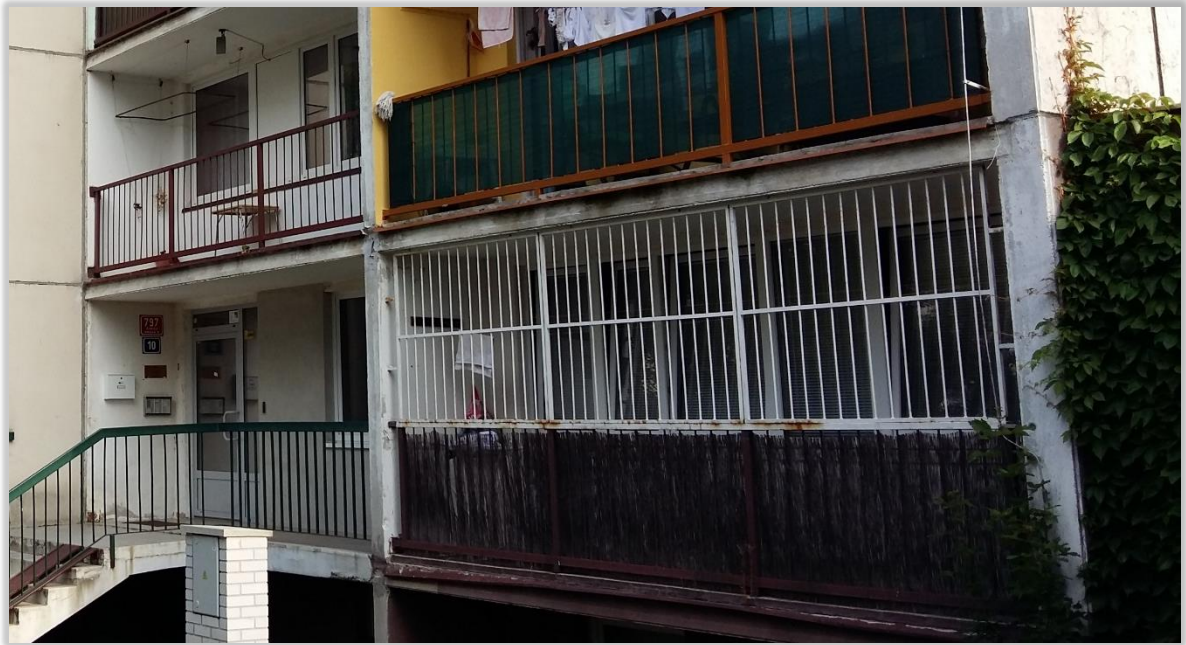
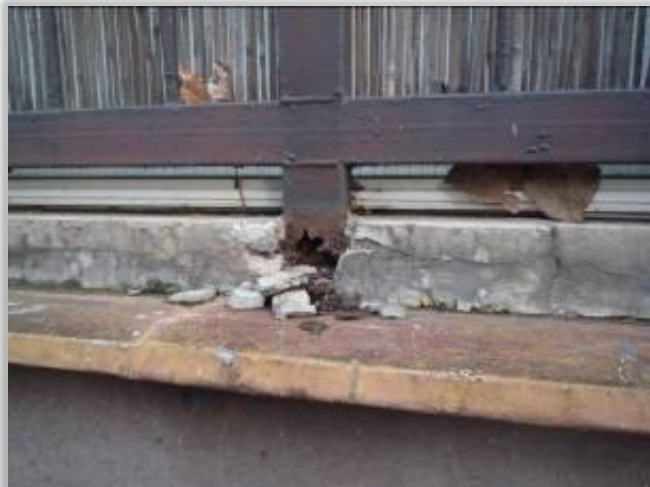
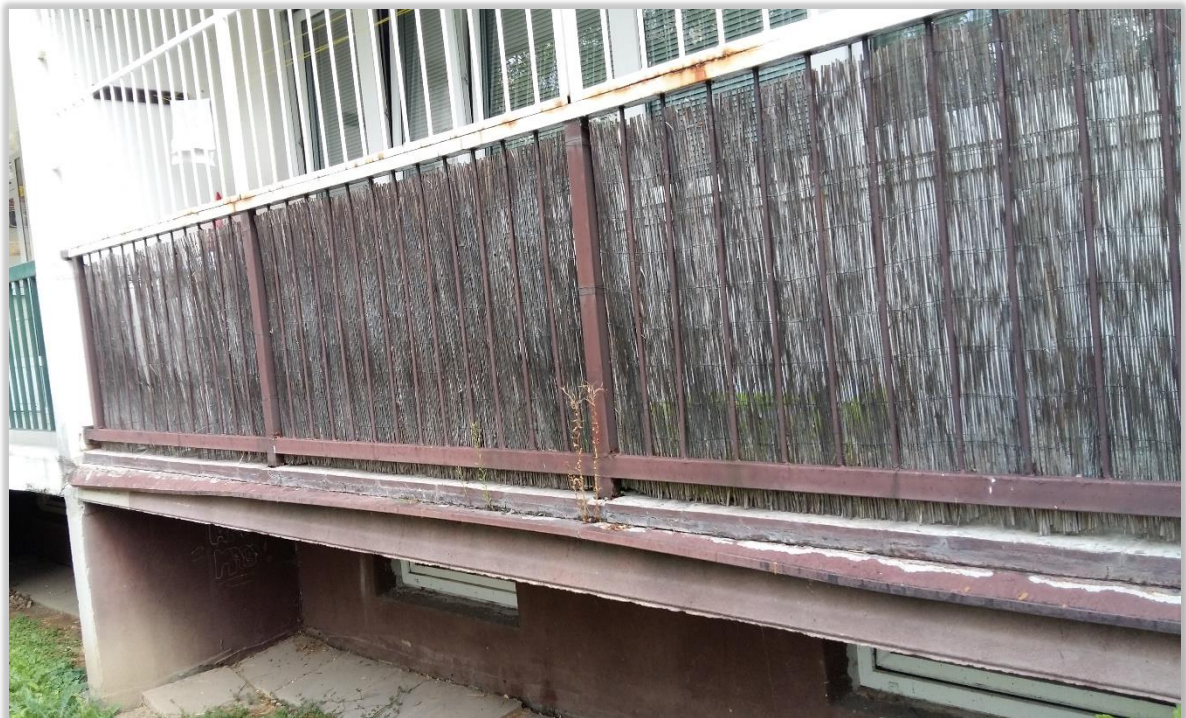
Lodžie

- Zjevné poruchy a dožilost materiáľů
- Netěsnostmi a spárami dochází k zatékání a degradaci vrstev
- Klempířské prvky jsou dožilé, koroze
- Zábradlí lodžií, koroze, porušená tuhost a statika konstrukce

Funkčně i konstrukčně dožilé či dožívající, v některých případech havarijní či předhavarijní stav, nutná rekonstrukce!

- Princip návrhu rekonstrukce lodžii
 - Odstranění všech vrstev až na nosný panel (dlažby, betony, izolace)
 - Zateplení lodžiového panelu
 - Nové spádové vrstvy (odtok vody)
 - Nové hydroizolační vrstvy
 - Nové pochozí vrstvy (dlažba)
 - Nové zábradlí

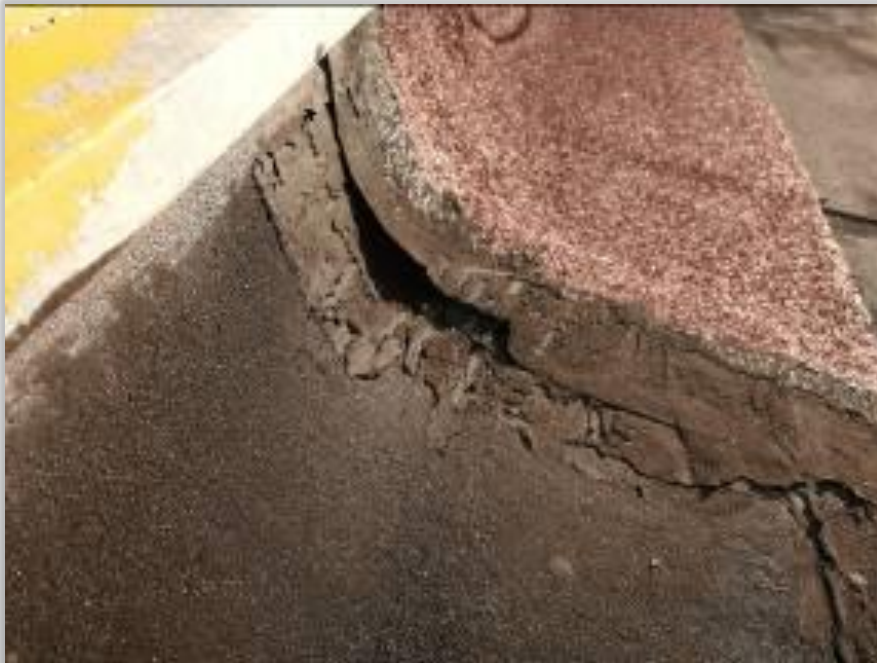
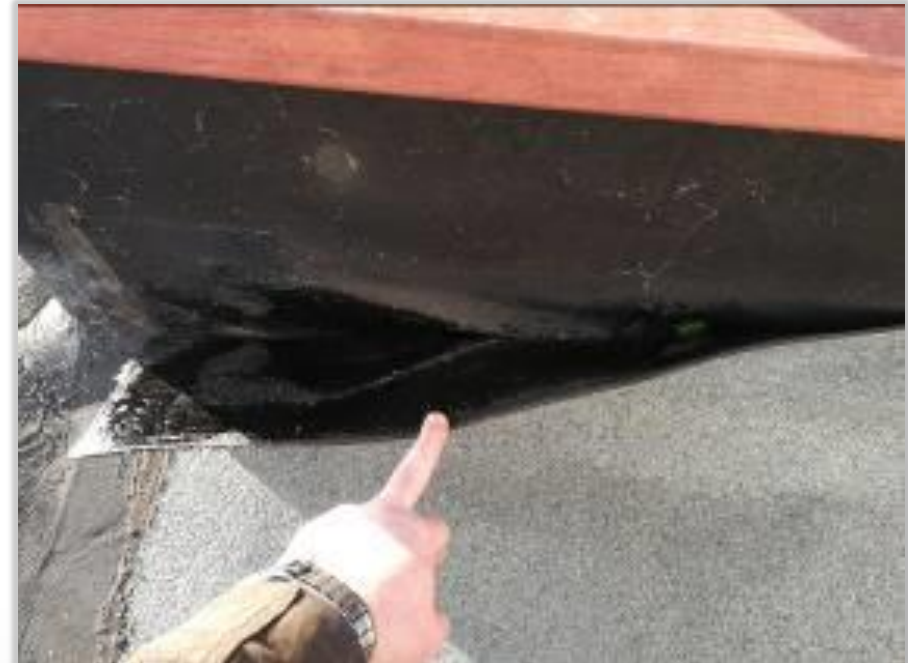
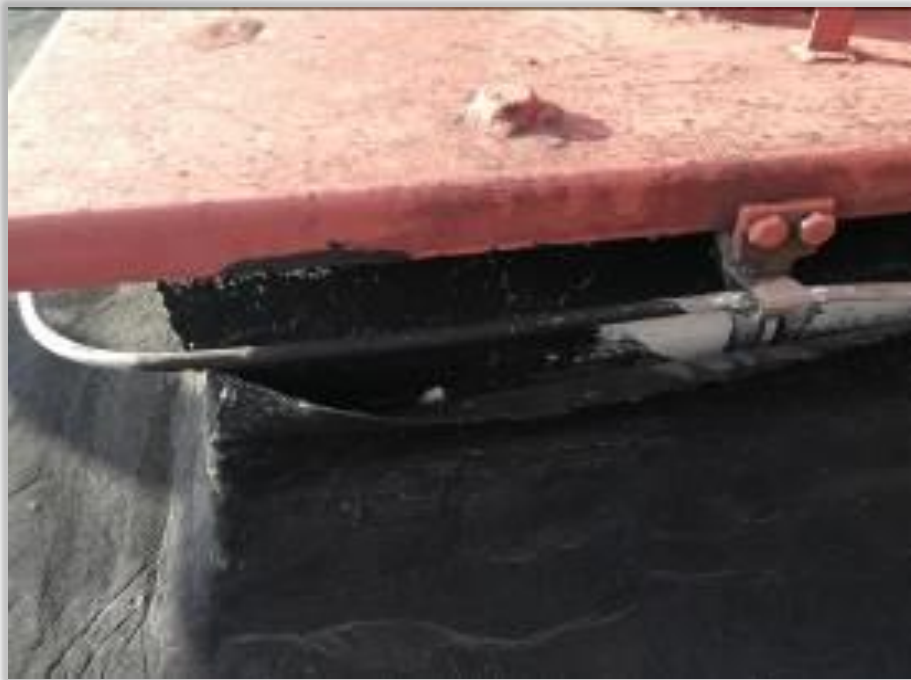
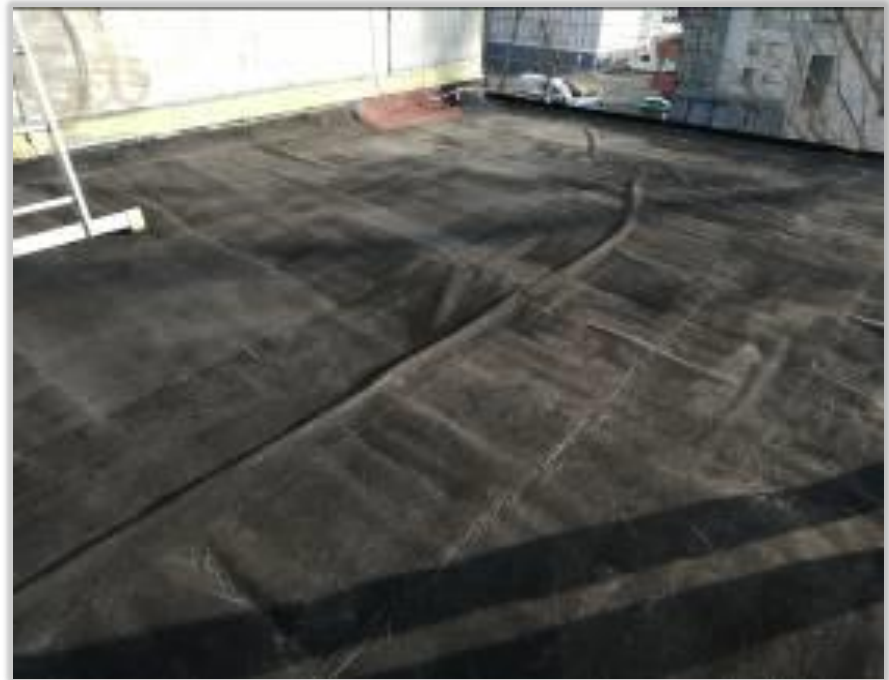
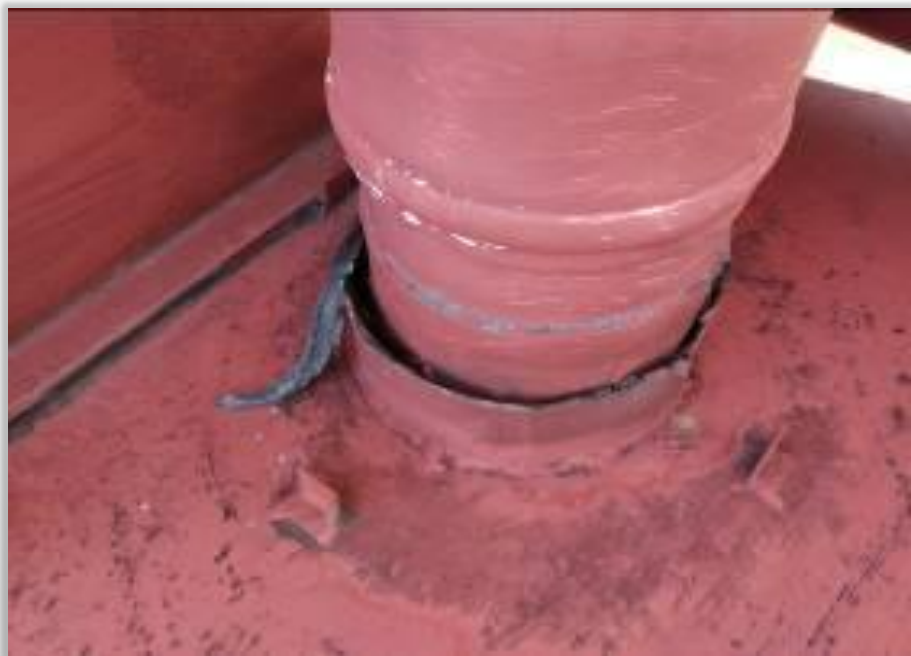
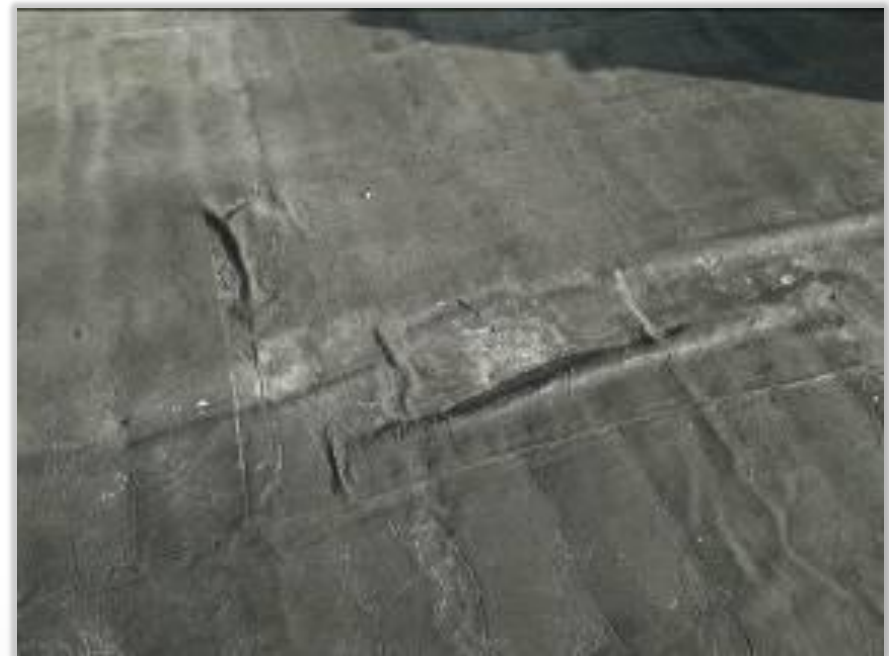
Střešní plášť

- Konstrukčně dvouplášťová střecha s provětrávanou mezerou
- Dřevěný horní plášť
- Živičná krytina je dožilá v havarijním stavu
- Časté zatékání

Funkčně dožilá, havarijní stav krytiny, nutná rekonstrukce!

- Princip návrhu rekonstrukce dvouplášťové střechy
 - Zateplení spodního pláště - foukané izolace do větrané vzduchové mezery
 - Zachování principu odvětrání (dvouplášťová střecha) - samotížné větrací hlavice
 - Nová hydroizolační vrstva ze sanačního asfaltového pásu
