POSOUZENÍ STAVU BYTOVÝCH DOMŮ

VÁNKOVÁ 795 – 796, 797 - 803,
PRAHA 8 - ČIMICE

Posouzení stavu bytových domů ul. Vánková 795 – 796, 797 - 803, Praha 8 - Čimice

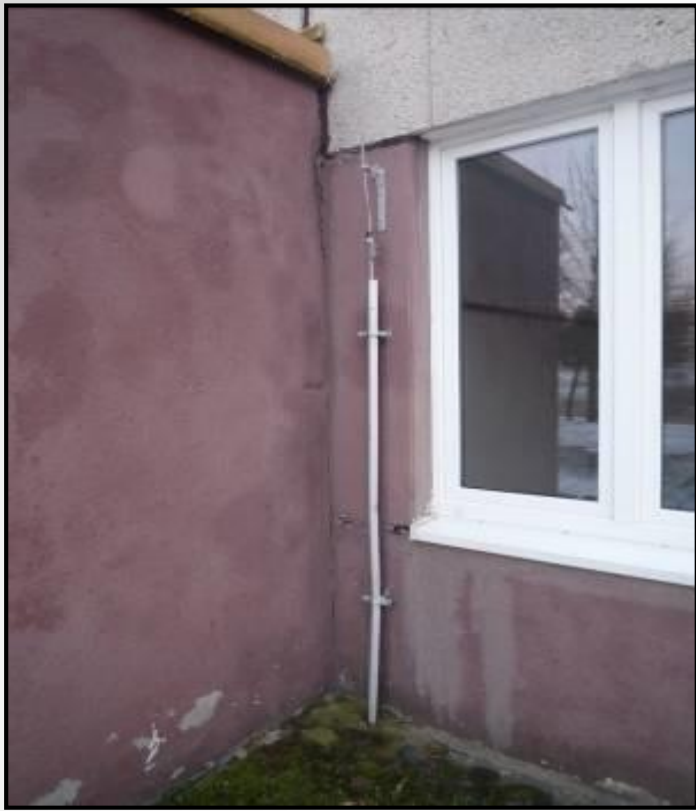
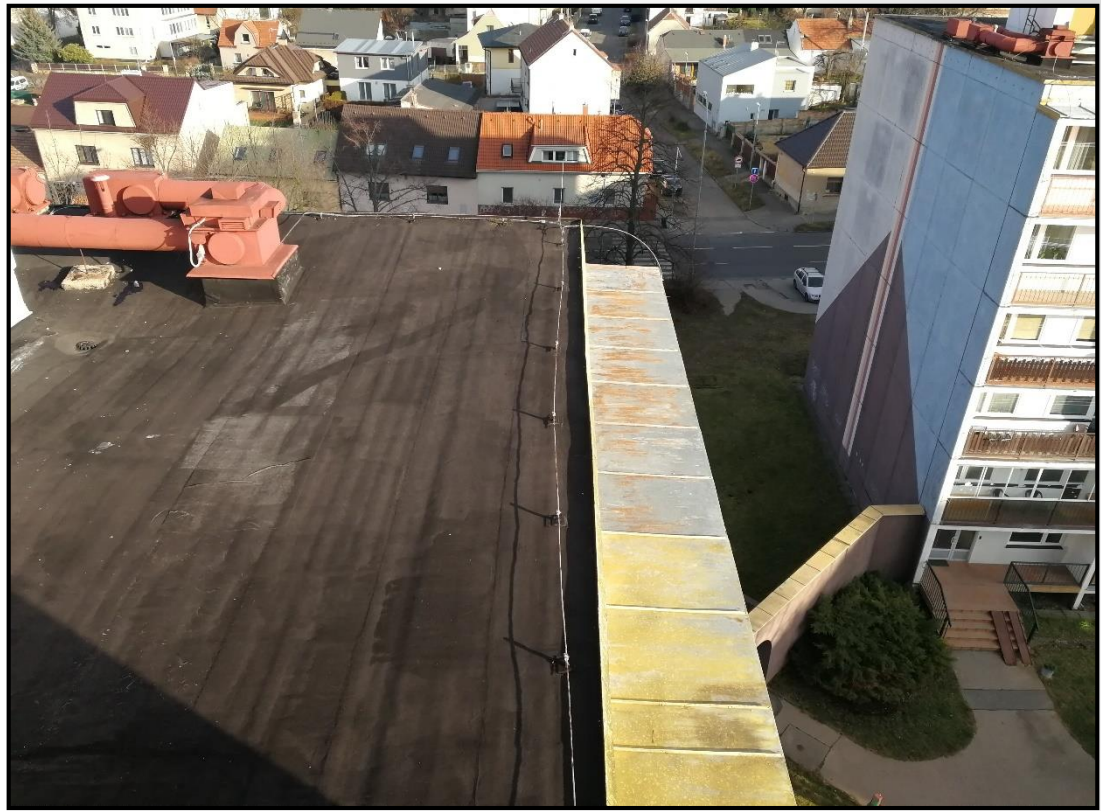
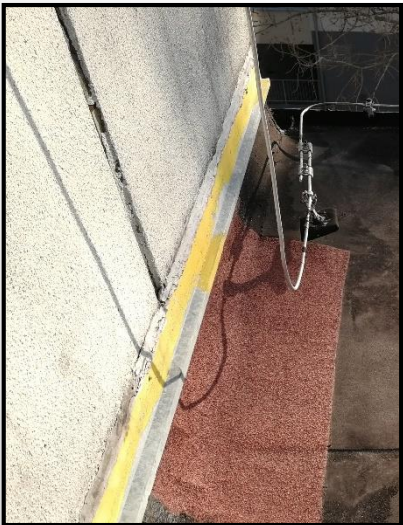
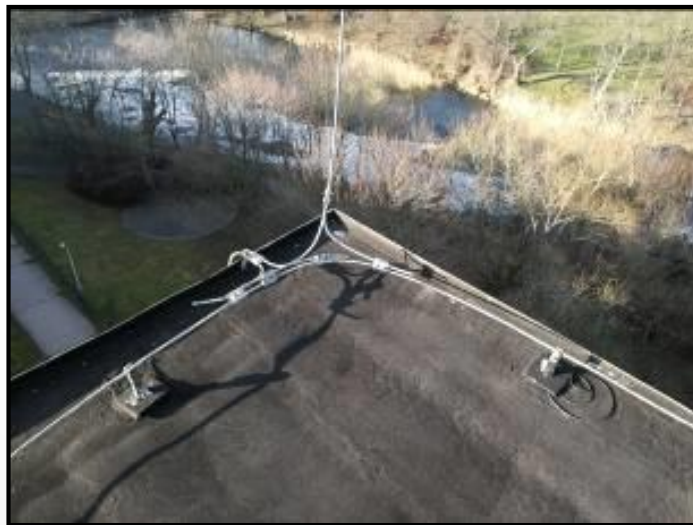
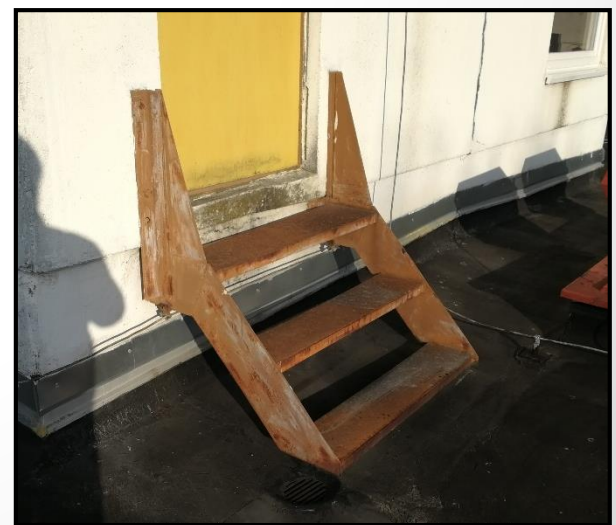
Klempířské a zámečnické konstrukce

- Známky dožilosti, údržba pouze náhodná , opotřebení časem
- Nevhodné provedení detailů (ostění, rám okna, lemování zdí, okapnice lodžii, oplechování stříšky lodžie a zadních vstupů, atd.)
- Koroze místy zasahuje do hloubky materiálů

Funkční a podmíněná výměna.

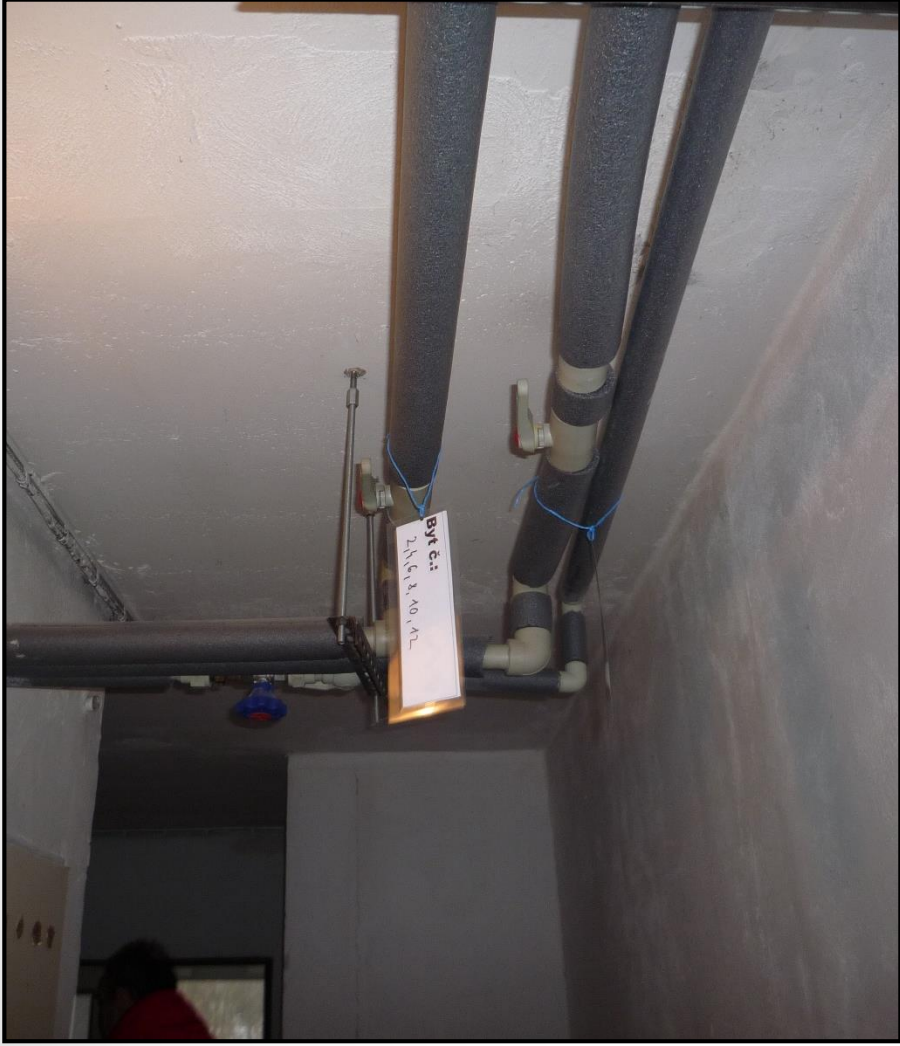
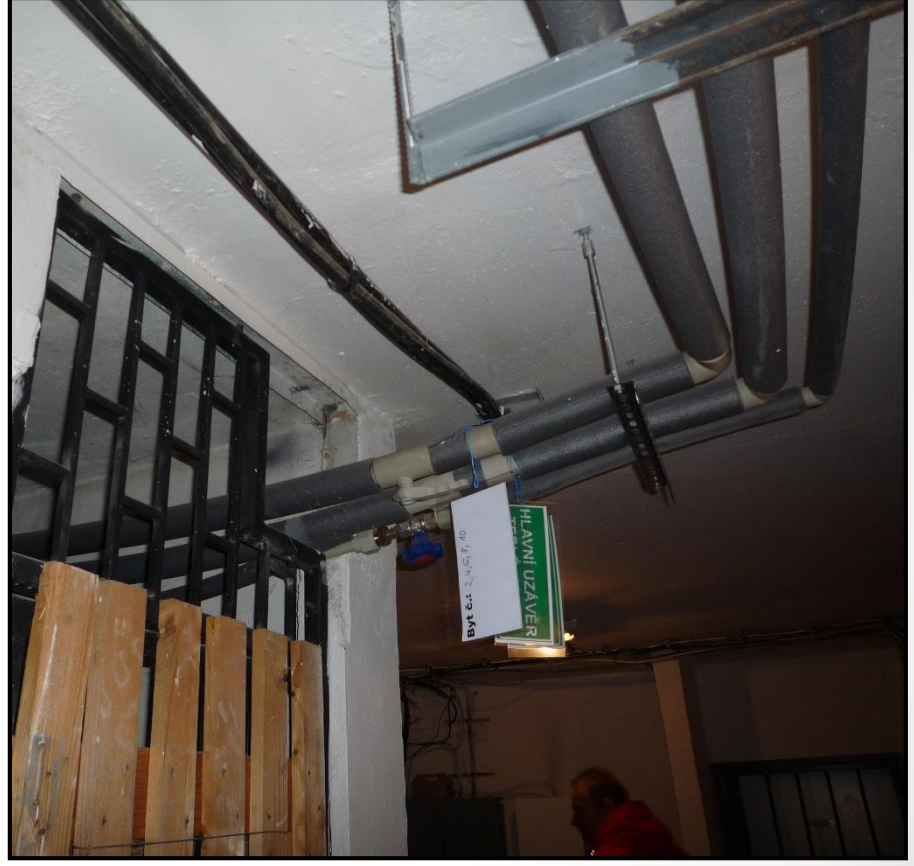
Zdravotně technické instalace

- Špatné provedení podpor rozvodů, prověřené rozvody
- Kulové uzavěry stoupaček (plastové) bez možnosti výměny či přetěsnění, po letech provozu částečně nefunkční (zarostlé)
- Uzavěry nejsou osazeny podle montážních předpisů
- Statické vyvažovací ventily chybí jejich vyregulování průtoku
- Tepelná izolace rozvodů neodpovídá vyhlášce č. 193/2007 Sb.
- Na odbočce požárního vodovodu chybí zpětná klapka
- Na prostupech požárními předěly (stropy) chybí protipožární ucpávky

Doporučená částečná oprava (úprava) rozvodů.

- Princip návrhu
 - Uvedení do souladu s požadovanými normami
 - Osazení zpětné armatury na požární vodovod
 - Doplnit prostupy požárně dělícími konstrukcemi (stropy)
 - Zajistit správnou provozní funkčnost
 - Osazení nových uzávěrů stoupaček
 - Doplnit uchycení a podepření potrubí
 - Statické vyvažovací ventily na teplou vodu
 - Doplnění tepelná izolace

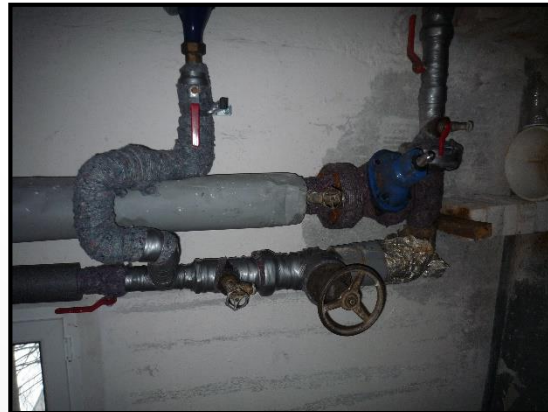
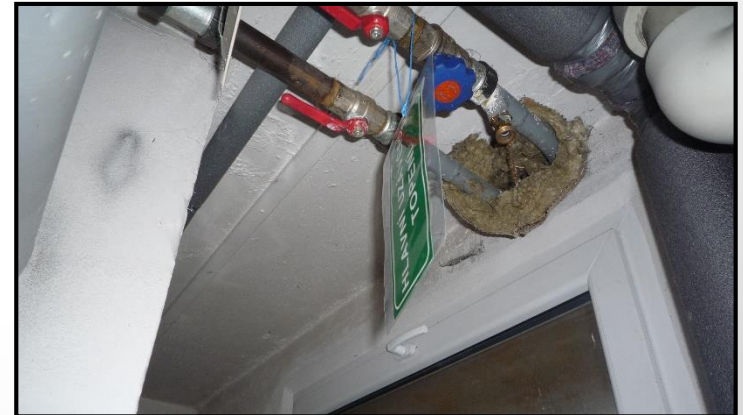
Vytápění

- Částečně chybí či nejsou správně nastavené termostatické hlavice na některých radiátorech
- Na patách stoupaček chybí statické vyvažovací ventily
- Tepelná izolace neodpovídá požadavku vyhlášky
- V souvislosti se zateplením, nutné přepočítání hydrauliky systému (osazení nových regulátorů, tlakové difference, apod.)

Doporučená částečná oprava (úprava).

- Princip návrhu
 - Uvedení do souladu s požadovanými normami
 - Zajistit správnou provozní funkčnost
 - Doplnění nutných komponent
 - Zrevidování termostatických hlavíc
 - Doplnění regulačních armatur na paty stoupaček
 - Doplnit tepelnou izolaci na rozvody

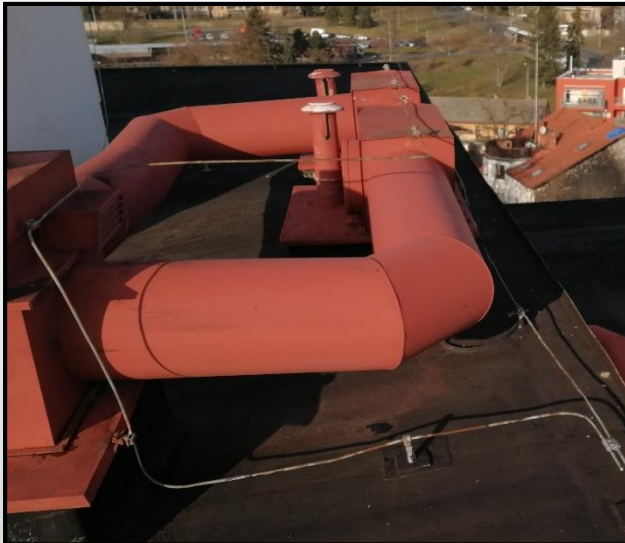
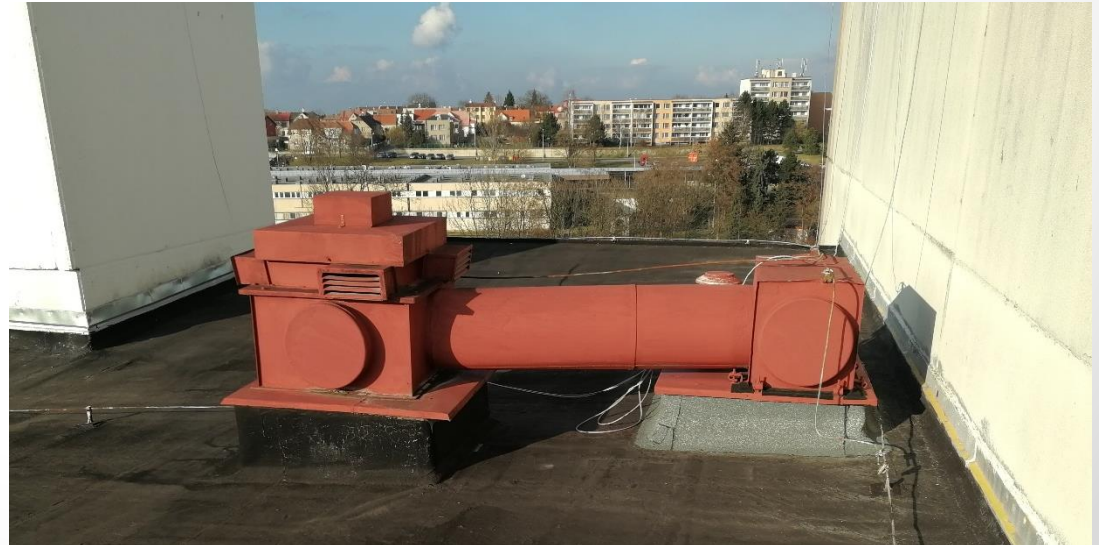
Vzduchotechnika

- Nefunkční a nezkoordinované ovládání odtahových ventilátorů z jednotlivých bytů
- Není zajištěno vyregulování průtoku odváděného vzduchu
- Porušena protipožární izolace odtahového potrubí v instalačním jádru
- Dožilá soustava zařízení VZT na střeše

Doporučená oprava, výměna.

- Princip návrhu
 - Dodržení normativních hygienických předpisů
 - Dostatečné odvětrání zkaženého vzduchu z WC, koupelen a digestoří
 - Nové účinné ventilátory
 - Úprava stávajících potrubí (zpětné klapky, požární izolace, atd.)
