POSOUZENÍ STAVU BYTOVÝCH DOMŮ

VÁNKOVÁ 795 – 796, 797 - 803,
PRAHA 8 - ČIMICE

Posouzení stavu bytových domů ul. Vánková 795 – 796, 797 - 803, Praha 8 - Čimice

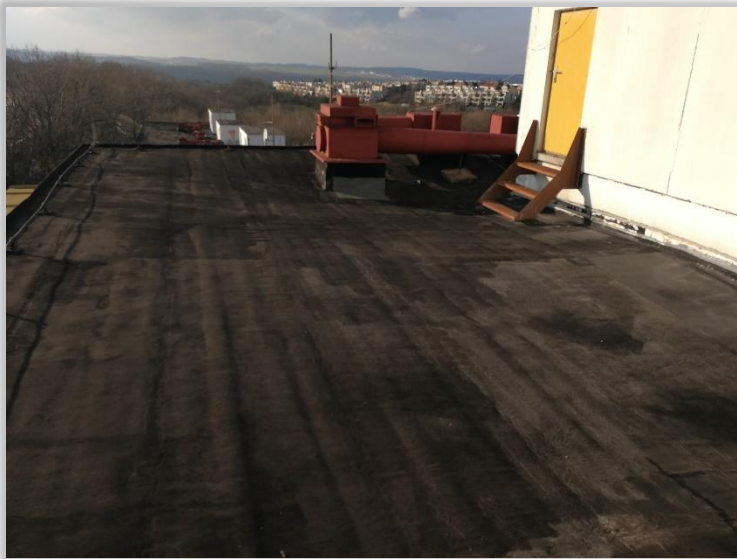
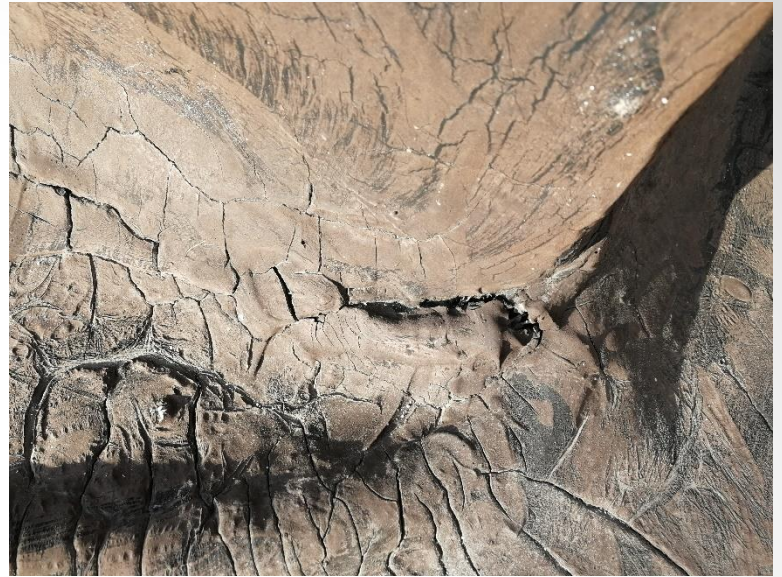
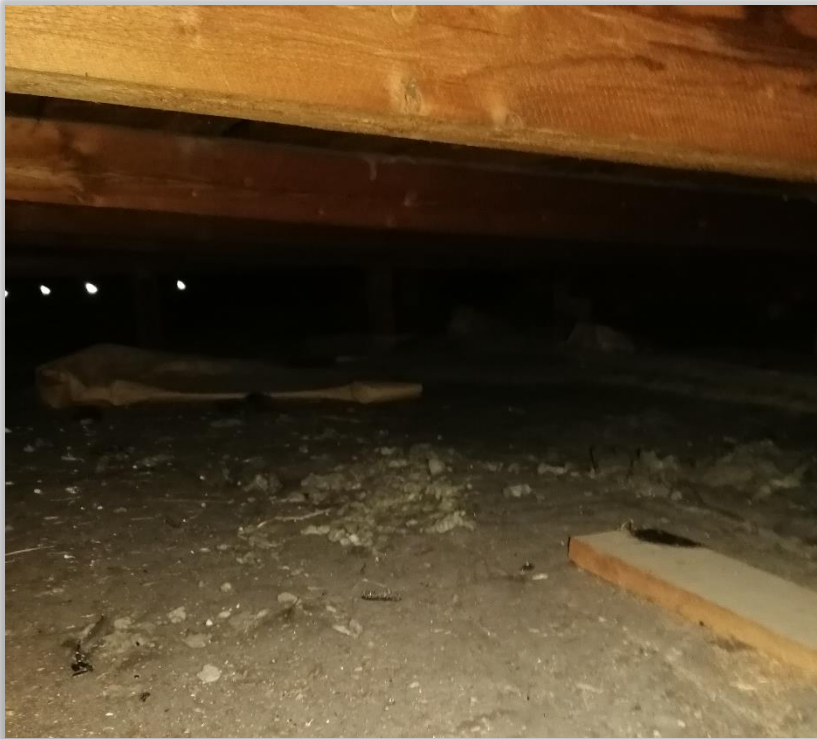
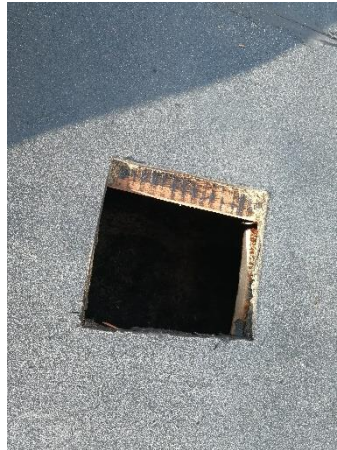
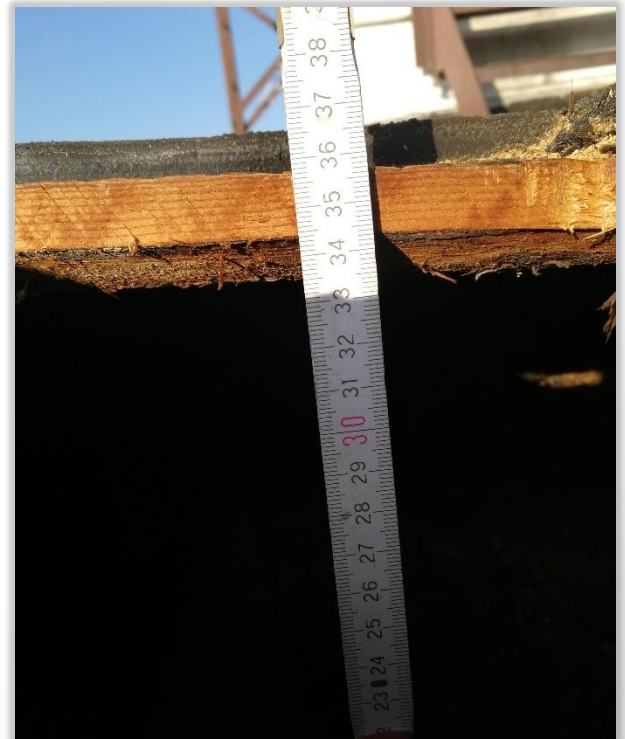
- Konstrukčně dvouplášťová střecha s provětrávanou mezerou
- Dřevěný horní plášť
- Živičná krytina je dožilá v havarijním stavu
- Časté zatékání

Funkčně dožilá, havarijní stav krytiny, nutná rekonstrukce!

- Princip návrhu rekonstrukce dvouplášťové střechy
 - Zateplení spodního pláště - foukané izolace do větrané vzduchové mezery
 - Zachování principu odvětrání (dvouplášťová střecha) - samotížné větrací hlavice
 - Nová hydroizolační vrstva ze sanačního asfaltového pásu

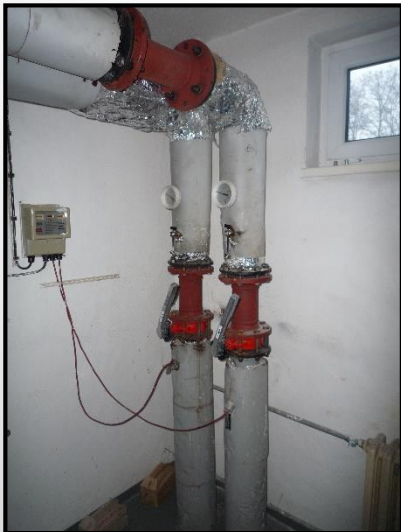
- Částečně chybí či nejsou správně nastavené termostatické hlavice na některých radiátorech
- Na patách stoupaček chybí statické vyvažovací ventily
- Tepelná izolace neodpovídá požadavku vyhlášky
- V souvislosti se zateplením, nutné přepočítání hydrauliky systému (osazení nových regulátorů, tlakové difference, apod.)

Doporučená částečná oprava (úprava).
